# Vogn Specifik Behandlings Instruktion for CITROËN C4 Aircross

ID nr.: KA-0309-0304-03-0512.

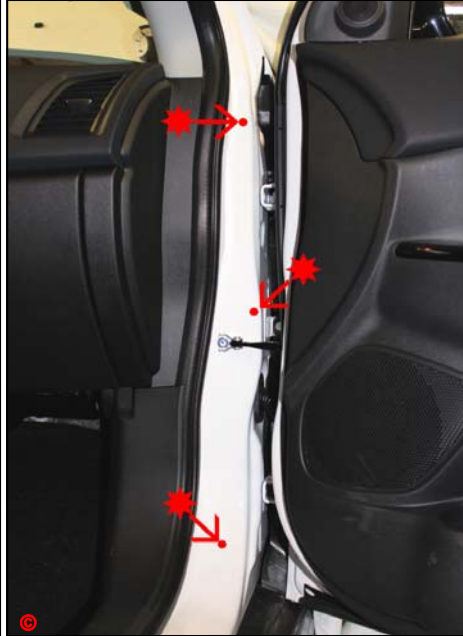
## Højre A - stolpe.

A-stolpens bores og behandles øverst i rudehøjde, midt på skråt udad over dørstop og nederst i buen.

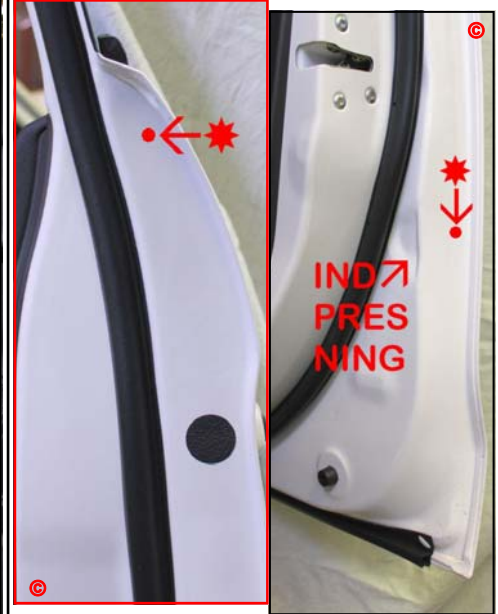
## Højre fordør.

På grund af vange under skrabeliste bores og behandles øverst i bagkant som vist. Yderligere bores og behandles i bagkant ud for mindre indpresning i dørens inderside.

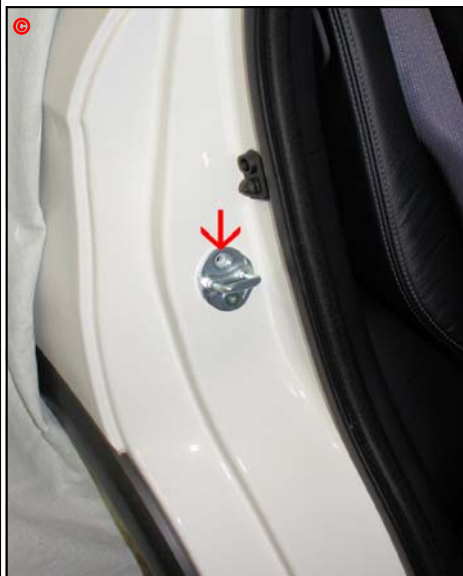
## Højre C - stolpe.

C-stolpens øverste del behandles gennem gevindhul for låsens øverste bolt. Stolpens nederste del behandles gennem boret hul forrest i baghjulskasse.

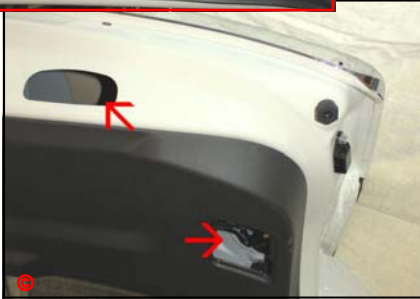
### Bagklap.

Bagklappens nederste del behandles gennem åbninger i beklædning og gennem åbning for håndtag i bund. Området over ruden behandles gennem åbning for kabler.

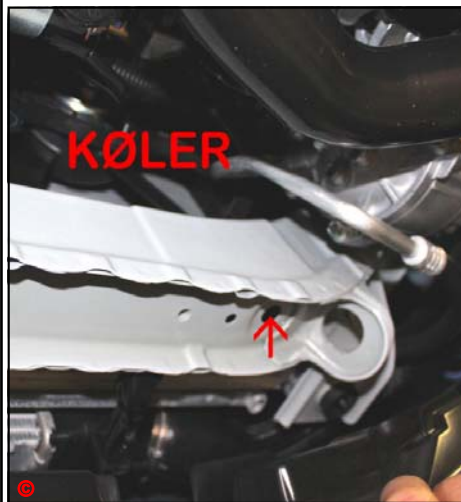
### Tværvange under køler.

Bemærk tværvangen under køler - behandling gennem eksisterende huller. Det er nødvendigt enten at afmontere plade under dette område eller blot trække den ned under arbejdet.

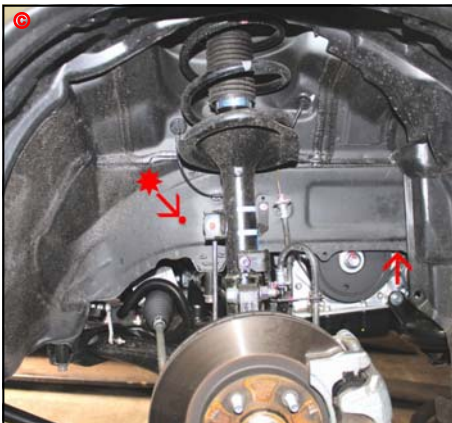
### Højre langsgående forvange.

Langsgående forvange behandles forrest gennem eksisterende hul i bund. Det er endvidere nødvendigt at bore og behandle bag fjederben som vist.

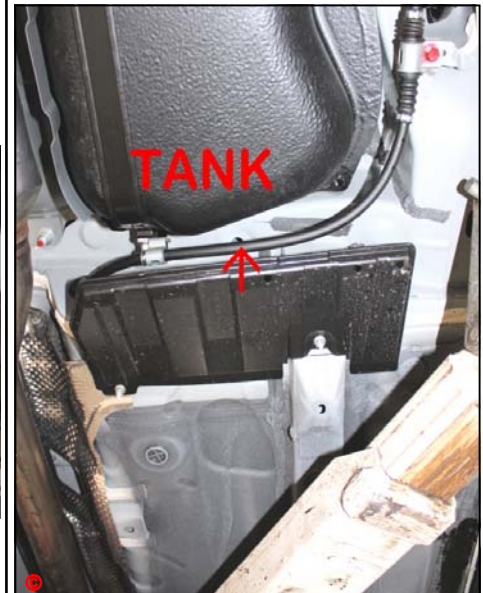
### Tværvange foran tank.

Bemærk tværvangen foran tank - behandling gennem eksisterende huller.

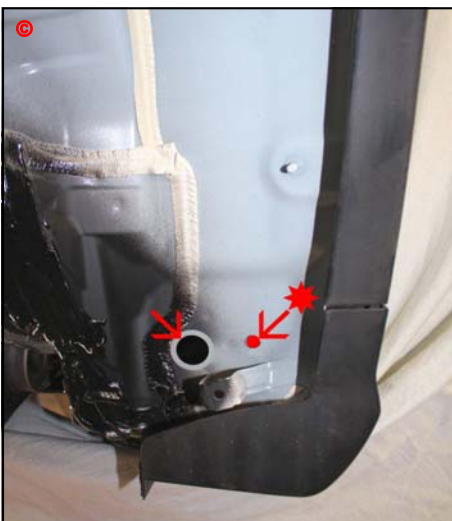
### Højre dørpanel.

Dørpanelets udvendige del behandles gennem boret hul forrest i baghjulskasse ( dette anvendes også til behandling af nederste del af c-stolpe ). Dørpanelets indvendige del behandles gennem eksisterende hul i samme område.
