# Vogn Specifik Behandlings Instruktion for

## AUDI Q3 model 2015

ID nr.: KA-0121-1703-01-0418.

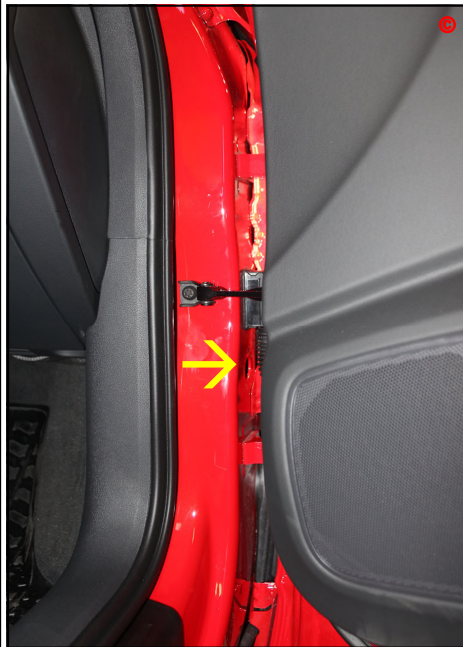
### Højre A-stolpe

A-stolpen behandles gennem eksisterende åbning på siden af stolpen. Rigelig olie opad.

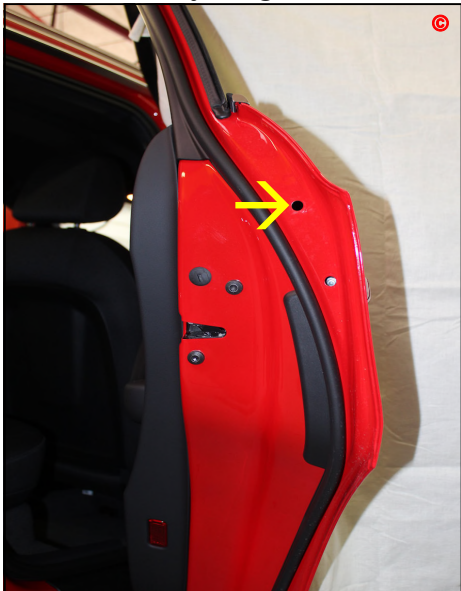
### Højre bagdør

Vange under skrabeliste behandles gennem øverste eksisterende hul. Den øvrige del af døren behandles gennem samme hul, dog stikkes sprøjteslangen forbi vangen.

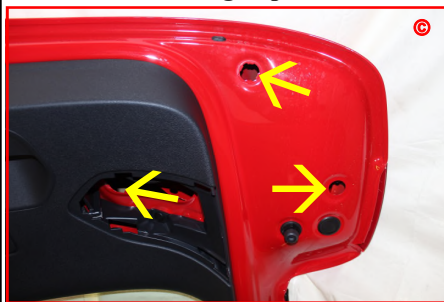
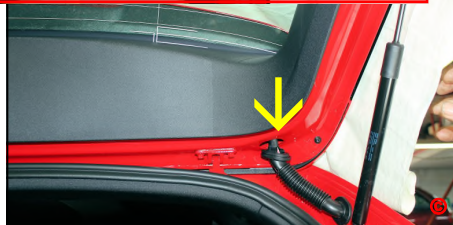
### Bagklap

Øverste del behandles gennem kabelføring. Øvrige del af bagklappen behandles gennem eksisterende huller, klapper samt gummistød. **OBS** - Sparsom behandling ved lygterne pga. åben spalte i selve lygten.

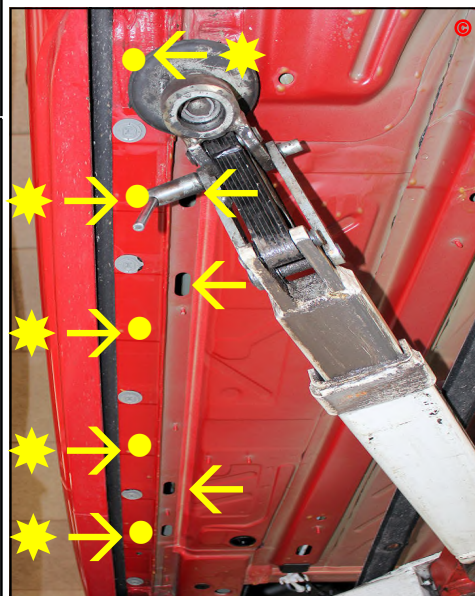
### Højre dørpanel

Dørpanel er 3-delt. Den nederste afdækning ( stofflignende materiale ) afmonteres og der bores mellem monteringsclips 5 stk. i alt. Der bores gennem 2 pladelag for behandling af såvel den udvendige "skal" som den midterste del. Også behandling gennem eksisterende hul bagest. Panelets indvendige del behandles gennem eksisterende aflange huller.

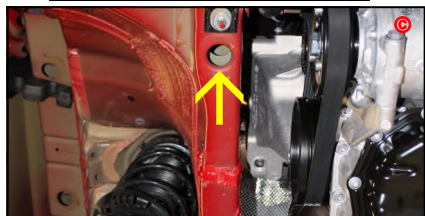
### Højre langsgående forvange

Langsgående forvanger behandles gennem eksisterende huller fra området under forreste fodrum og fra vangers forreste del. I forreste del er vangen "lagdelt" - derfor behandling i "begge niveauer".
