Vogn Specifik Behandlings Instruktion for Citroen C1

ID nr.: KA-0309-0301-04-0219.

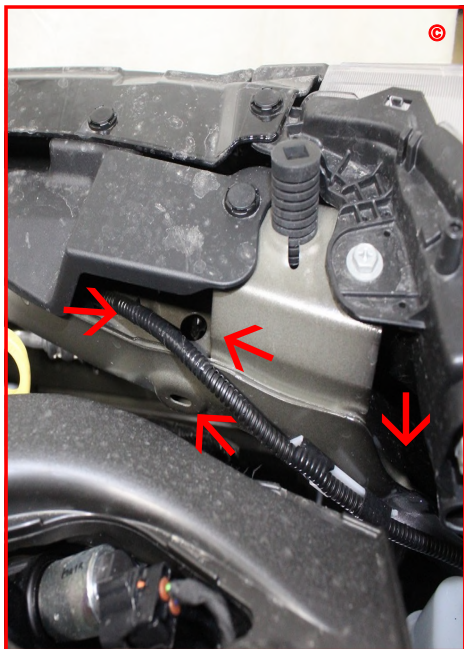
Låseplade

Låsepladen behandles gennem eksisterende huller, som vist. Vær opmærksom på ekstra pladelag flere steder.

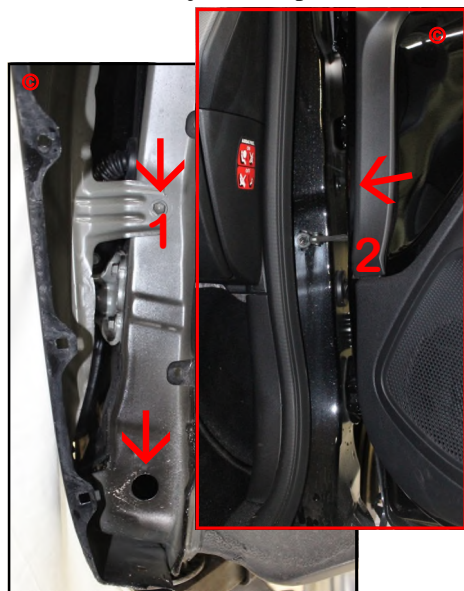
Højre A-stolpe

A-stolpen behandles gennem gevindhul (bag plast ved 1) samt gennem eksisterende hul på stolpens forkant. Yderligere behandling på siden som vist ved 2.

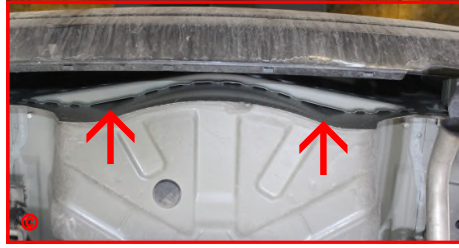
Bagpanel

Plastafdækning afmonteres for behandling af bagpanelet. Bemærk forstærkning omkring låsen, behandling mellem alle pladelag i dette område. Bemærk også vangen bag på reservehjulbrønden - behandling nedefra.

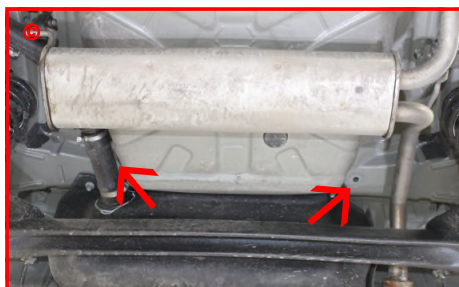
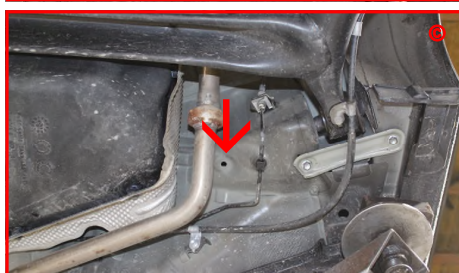
Tværvange over bagbro og tank

Begge vanger behandles gennem eksisterende huller i begge sider. Rigelig behandling mod midten pga. forstærkninger.

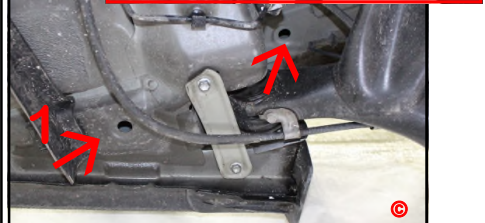
Højre langsgående bagvange

Bagvangen behandles gennem eksisterende huller for og bag. Forstærkningen ved bagbroens bøsninger behandles gennem eksisterende hul, her behandles også C-stolpens bund (kig op i hul inden behandling) ved 1.
